# SPECIAL

製品名	製品番号	車名	車両型式	区分	年式	エンジン型式	構成部品及び付属品リスト	
SPECIAL	SP7005-N	スズキ ジムニーシエラ	3BA-JB74W	MT車 AT車	H30/7～	K15B	品名	数量
							本体(A)	1
							本体(B)	1
							本取扱説明書	1
							付属バンド(55-59φ)	1

### 組付作業手順

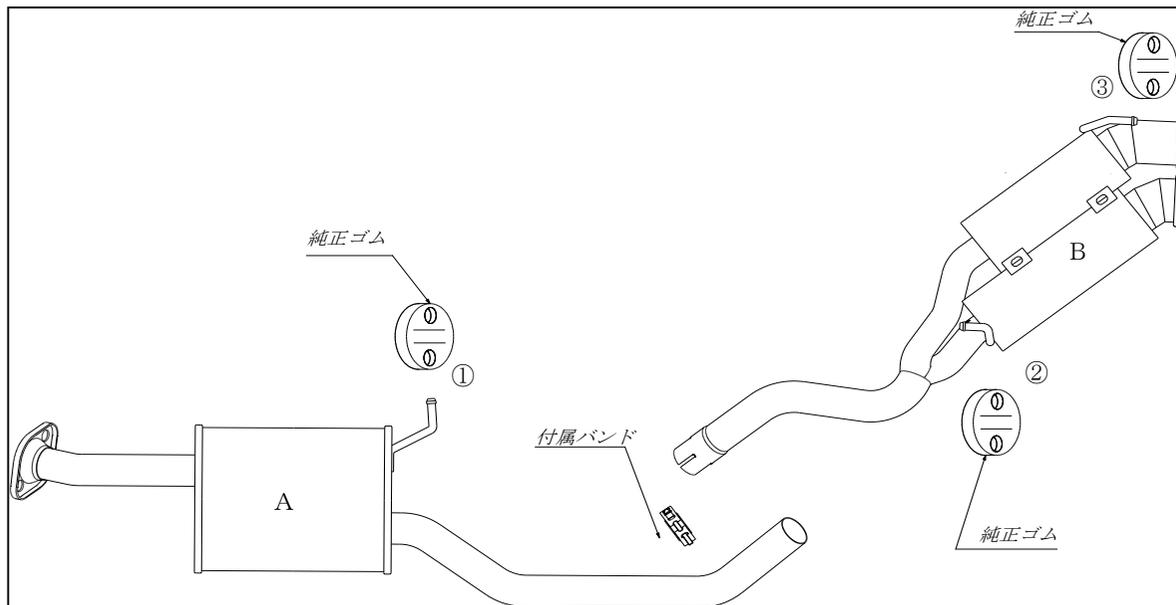
純正マフラーを取外して下さい。  
本体(A)の取付けブラケット①を純正吊り下げゴムにしっかり差込み、  
次に、純正フロントパイプと本体(A)前側パイプの間に、純正リングガスケットを挟み、純正ボルトに  
純正スプリングを通し仮締付けして下さい。

本体(B)の取付けブラケット②③を純正吊り下げゴムにしっかり差込み、  
次に、本体(A)のパイプに、本体(B)を差し込み付属バンドで締め付けして下さい。

本体の置関係や自動車の床、その他周辺部品とのクリアランス及びフランジ間の  
ガスケットのずれを確認しながら指定トルクで締め付けてください。
