PRORACER ZZ

製品名称	製品番号	車名	車両型式	年式	エンジン型式	JASMA番号	構成部品及び付属品リスト	
							品名	数量
PRORACER	PZMA-017	アテンザセダン	DBA-GHEFP	H20/1~	LF-VE	03S13739	本体(A)	1
							本体(B)	1
							取扱説明書	1
							証明書	1
							ガスケット リング(UZU-5556755)	2

組付作業手順

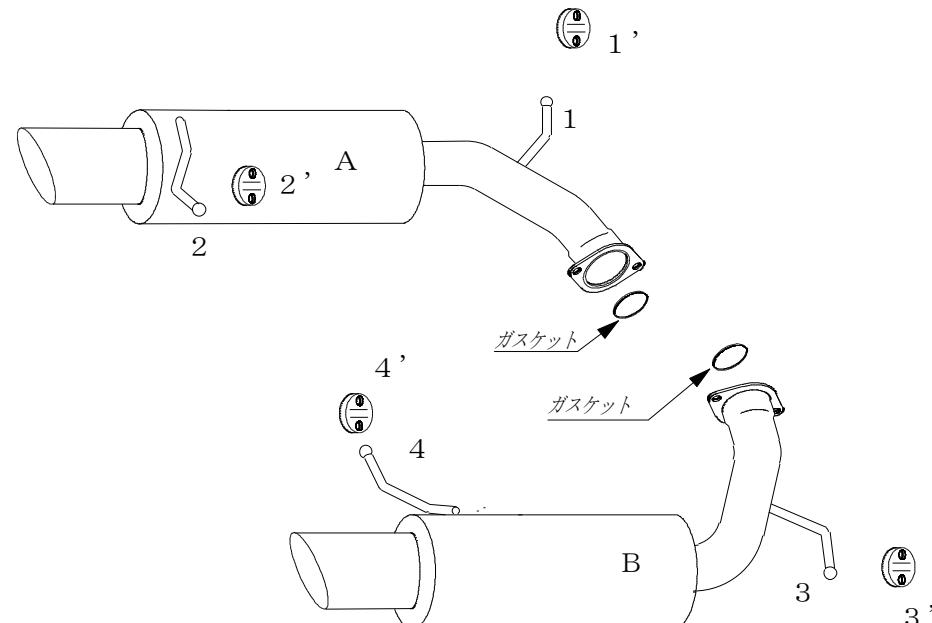
本体(A)の取り付けブラケット(1)(2)を純正吊下げラバーステー(1')(2')にしっかりと差込んで下さい。次に、純正センターパイプの後側フランジと本体(A)の前側フランジの間に付属ガスケット(リング)を挟み、純正ナットで仮締め付けして下さい。

本体(B)の取り付けブラケット(3)(4)を純正吊下げラバーステー(3')(4')にしっかりと差込んで下さい。次に、純正センターパイプの後側フランジと本体(A)の前側フランジの間に付属ガスケット(リング)を挟み、純正ナットで仮締め付けして下さい。

本体(A)(B)の位置関係や自動車の床、その他周辺部品とのクリアランス及びフランジ間のガスケットのずれを確認しながら前から順番に指定トルクで締め付けてください。

(付属品ボルト締め付けトルク 38.0~51.0N·m) (※純正部品の締め付けトルクはメーカー指定通りにして下さい。)
