5ZIGEN SP

- 車検対応部品 -

製品名称	製品番号	車名	車両型式	類別区分	年式	エンジン型式	JASMA表示番号
SPECIAL	SP1002	NISSAN GT-R	CBA-R35		H19/12~	VR38DETT	03S13075

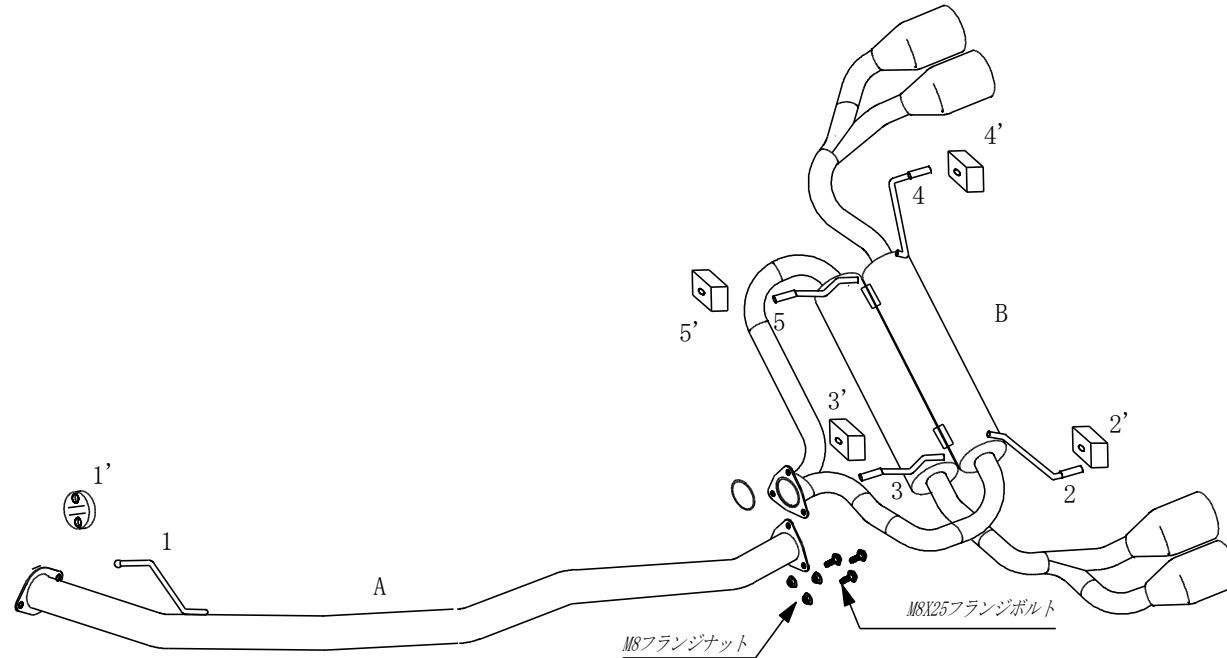
構成部品及び付属品リスト	
本体(A)	1
本体(B)	1
本取扱説明書	1
証明書	1
リングガスケット(80)	1
フランジボルト(M8×25)	3
フランジナット (M8)	3

本体(A)の取付けブラケット(1)を、純正吊下げラバーステー(1')にしっかり差込んで下さい。次に、純正センターパイプのフランジと本体(A)の間に純正ガスケットを挟み、純正ナットで仮締め付けて下さい。

本体(B)の付属ブラケット(2)(4)(3)(5)を純正吊下げラバーステー(2')(4')(3')(5')に確実に差し込んで下さい。次に、本体(A)のフランジと本体(B)のフランジの間に 付属リングガスケット(80)を挟み、前側から付属フランジボルト(M8X25)を差込み、反対側から付属フランジナット(M8)で 仮締め付けて下さい。

本体(A)(B)の位置関係や自動車の床、その他周辺部品とのクリアランス及びフランジ間のガスケットのずれを確認しながら前から順番に指定トルクで締め付けてください。
 (付属品ボルト締め付けトルク 38.0~51.0N・m)
